蕭宇廷 / 臺中市政府警察局刑事鑑識中心
董譯澤

運用火藥刺青痕釐清案情 及偽火藥刺青痕之案例探討

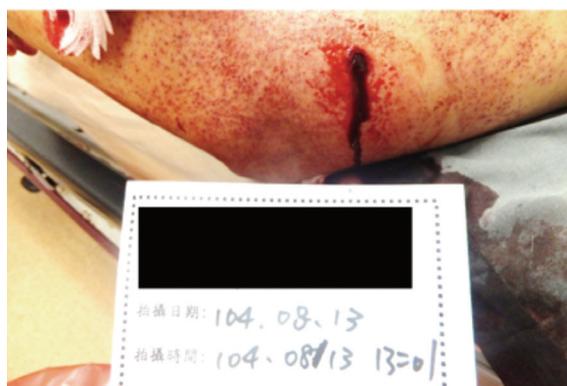
二、**傷者情形：**周姓被害人遭槍擊時，上半身著短袖襯衫，血跡大多分布於襯衫正面左側處，且該處有1個2×1.5公分孔洞，衣服表面的射入孔因遭血跡的干擾，肉眼無法辨識是否有火藥痕跡，上衣背面則未發現破損孔洞。另於襯衫正面右側、左袖及右袖口則有少量的轉移性血跡。經醫院診斷被害人的槍傷有2處，分別為左上臂1處射入槍傷併橈神經損傷及左腹壁1處槍傷，救治時所拍攝之照片顯示左上臂外側的槍傷周遭有火藥刺青痕形態（圖1），研判為射入口；左上臂內側的槍傷，周遭無明顯之火藥刺青痕，研判為射出口（圖2）；左腹壁的槍傷，

圖1、被害人左手上臂外側之槍傷（射入口）及周遭火藥刺青痕形態。

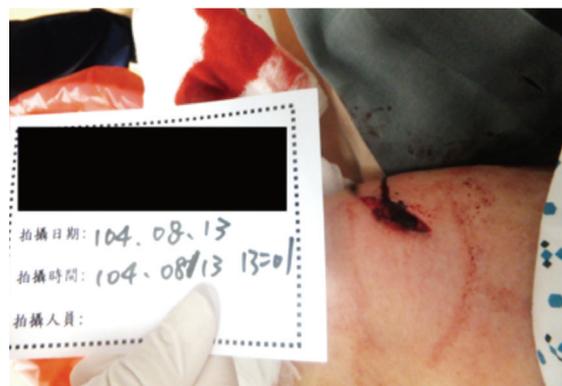
圖2、被害人左手上臂內側之槍傷(射出口)，周遭無明顯之火藥刺青痕。

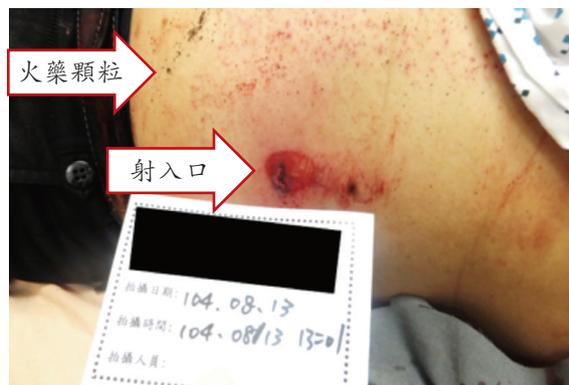
周遭有火藥刺青痕形態及火藥顆粒（圖3），研判為射入口。鑑識人員檢視傷者時，發現被害人左手姆指、食指及中指等處（圖4）及臉部右側（圖5）有明顯的火藥刺青痕，臉部左側則無火藥刺青痕（圖6），穿戴眼鏡上亦有未完全燃燒的火藥顆粒（圖7）。以碳膠鋁座黏取被害人臉部、左手及右手之微物跡證，經送請刑事警察局鑑定，鑑驗後均檢出射擊殘跡之特性金屬元素鋇-鉛-銻（Ba-Pb-Sb）成分。

圖3、被害人腹部左側之槍傷(射入口)周遭火藥刺青痕形態及火藥顆粒。

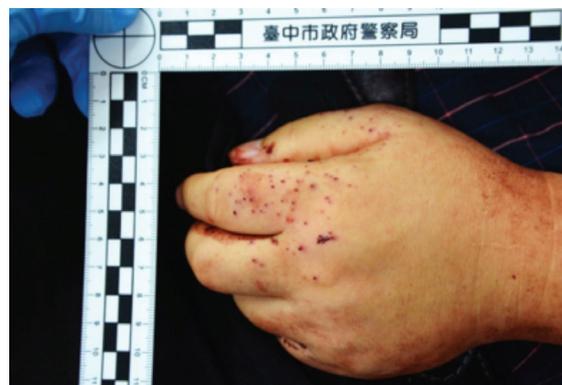
圖4、被害人左手的姆指、食指及中指等處火藥刺青痕。

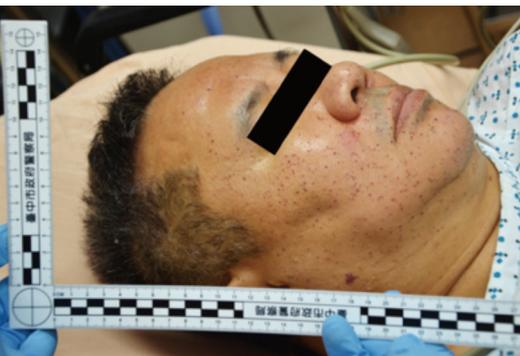
圖5、被害人臉部右側之火藥刺青痕。

四、**分析研判**：有案例顯示，當被害人遭受槍擊時，產生手部抵擋的肢體動作，可經由拚合遭槍擊者手上及臉上位置相對位置的火藥刺青痕後，模擬遭槍擊者當時的姿態⁽⁷⁾。本案被害人左上臂、左腹部與臉部右側火藥刺青痕不同側，研判被害人遭槍擊時，其頭部可能有向左旋轉的轉頭動作，以致於右側臉部與左上臂呈現於同一平面。後續起獲之涉案槍枝使用口徑.38 Special子彈，該類型子彈內火藥量較一般常見口徑9×19 mm子彈多，且涉案槍枝槍管長度較短

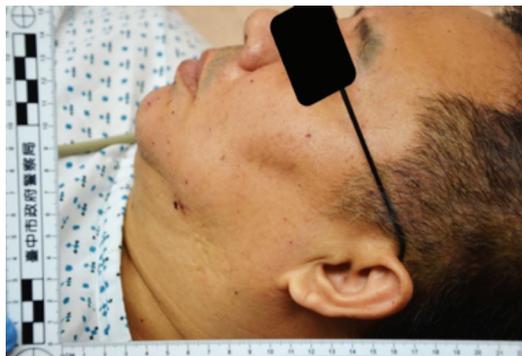
圖6、被害人臉部左側無火藥刺青痕。

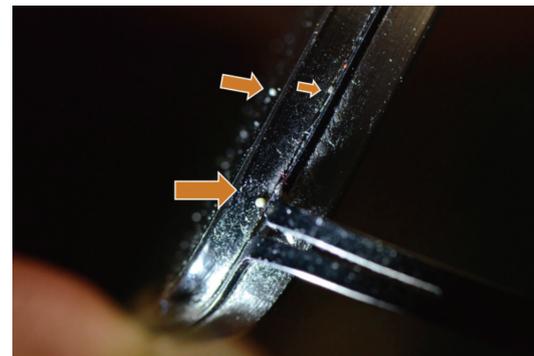
圖7、被害人眼鏡上之疑似火藥顆粒。

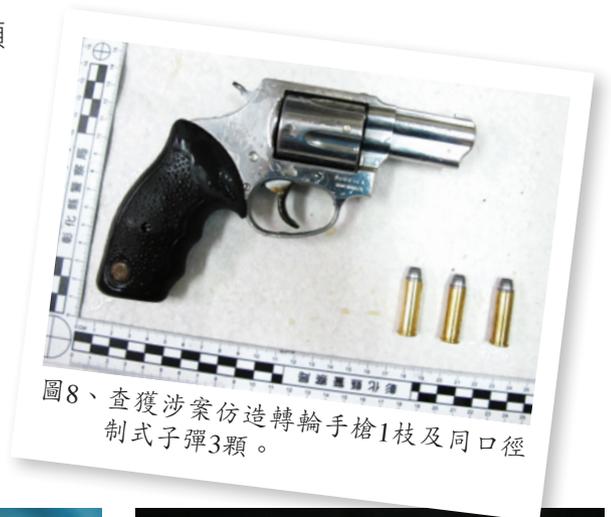
三、**涉案槍彈**：本案查獲涉案手槍1枝及子彈3顆（圖8），經送請刑事警察局鑑定，鑑定結果認係仿巴西TAURUS廠口徑0.357吋制式轉輪手槍製造之仿造槍，槍管內具5條右旋來復線，認具殺傷力。槍管長度約6公分，槍管上端有貫通3處圓形孔洞（圖9），由槍管內部可看到孔洞已完整貫通（圖10）。另子彈3顆，經鑑定，均認係口徑0.38吋制式子彈，彈底標記均為「PRO LOAD 38 SPL」（圖11），均經試射，均可擊發，認具殺傷力。子彈經鑑定亦檢出射擊殘跡之特性金屬元素鋇-鉛-銻（Ba-Pb-Sb）成分。

圖8、查獲涉案仿造轉輪手槍1枝及同口徑制式子彈3顆。

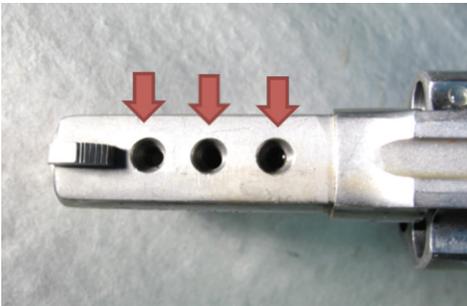
圖9、槍管上方有3處貫通之圓形孔洞。

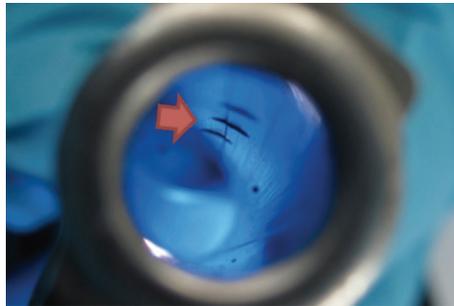
圖10、由槍管內部檢視3處貫通之圓形孔洞。

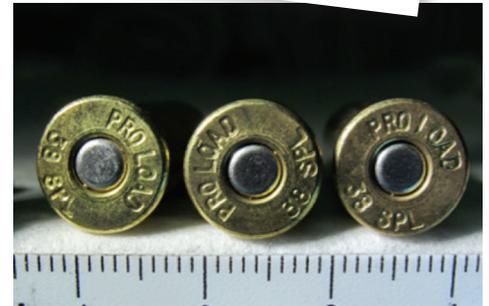
圖11、查獲子彈之彈底標記「PRO LOAD 38 SPL」。

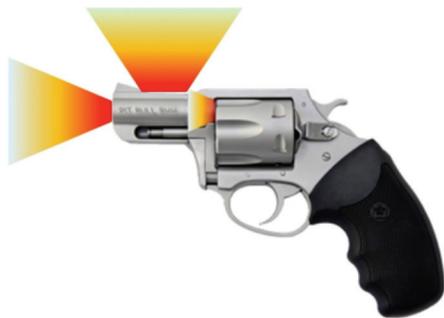
圖12、未燃燒完全的火藥顆粒可由槍口、轉輪連接槍管間隙及槍管上方噴射而出之示意圖

僅有6公分，且槍管上方有3處遭貫通之孔洞，易產生火藥燃燒不完全情形。其未燃燒完全之火藥顆粒，可經由轉輪槍枝槍口或轉輪連接槍管間隙噴射而出外，亦可由槍管上方的3處孔洞噴射而出，故火藥刺青痕分布位置除射入口附近外，槍管軸向垂直之方向亦有大面積火藥刺青痕。研判被害人臉部之火藥刺青痕，可能係火藥顆粒由槍管上方之孔洞噴射而出所造成（圖12）。

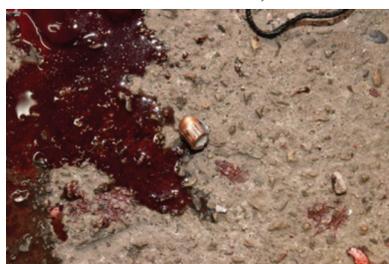
圖18、血灘處地面為混凝土粗糙表面及該處遺留全金屬包衣彈頭1顆。

顛處射入由右顛處射出。死者臉部右側上方之點狀擦痕，其分布於右眼外側之右眉弓至右顴骨呈C字型，其大小形狀不一、深淺不均，且其表面無明顯火藥顆粒，且死者遭受槍擊後係以右側頭部貼近地面之姿態躺臥，該地面為水泥混凝土鋪面，表面粗糙，不排除臉部右側上方之點狀擦痕係皮膚與地面磨擦產生。

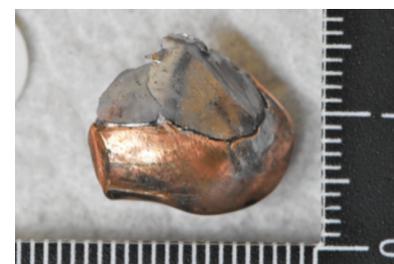
一、**案情摘要**：現場為臺中市潭子火車站下方人行道旁之營業中滷味攤，為開放式空間（圖13），由曾姓被害人所經營，案發時間為21時許的夜間營業時段，攤位現場未裝設監視器，路口雖有裝設監視器，惟距離較遠且有死角，無法完全記錄案發過程。現場勘察人員到場時，被害人已送醫。於滷味攤前地面上發現未擊發之子彈2顆及已擊發彈殼1顆（圖14），另於滷味攤料理檯上發現已擊發彈殼1顆及滷味攤左側冰箱前地面上發現已擊發彈殼1顆，案發現場共採獲彈殼3顆（圖15），彈底標記均為「JAG 9mm LUGER」（圖16）。死者送醫前倒臥位置頭部處遺留血灘1處（圖17），血灘處發現黑色口罩1只，口罩下方發現已擊發全金屬包衣彈頭1顆（圖18），其上部分來復線已受撞擊而磨損（圖19），僅餘4條右旋來復線，質量為6.84公克。血灘內則發現彈頭金屬包衣碎片2片（圖20）。

圖19、彈頭之金屬包衣已部分磨損脫落。

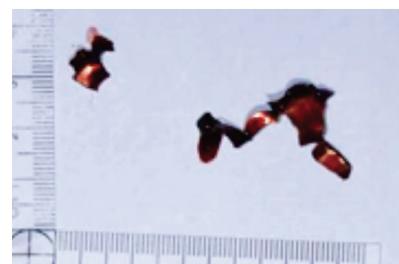
圖20、血灘內發現金屬包衣扭曲變形情形。

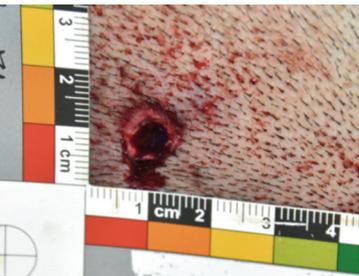
二、**死者情形**：經檢視死者送醫前記錄之現場照片，死者呈右側躺之姿態。死者頭部左、右顳部各有1處槍傷，左顳處槍傷位於左耳上方（圖21），槍傷處送醫時有進行縫合（圖22），左顳槍傷處拆除縫線後，頭皮傷口呈圓形，邊緣整齊，直徑約1公分，表面未發現火藥刺青痕或火藥顆粒（圖23），該處下方頭骨外側孔洞

圖23、死者左顳處槍傷射入口之形態。

四、分析研判：死者頭部2處槍傷，左顳處槍傷頭皮環狀傷口(circular defect)並有邊緣擦傷，且該處下方頭骨孔洞有內向斜切面(internal beveling)，右顳處槍傷之外觀邊緣有不規則之撕裂情形，槍傷處的邊緣處頭骨碎片呈外翻情形，根據槍傷處皮膚及頭骨之形態，研判彈頭由左

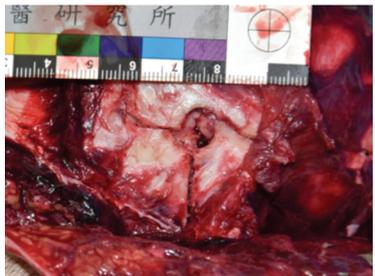
邊緣整齊呈圓形（圖24）；右顳處槍傷位於右耳上方（圖25），右顳槍傷處亦有縫合情形（圖26），經拆縫線後，頭皮傷口略呈圓形，邊緣呈撕裂狀，直徑約1.5公分，傷口附近有明顯縫合所造成對稱性點狀出血情形（圖27），右眉弓至右顴骨有點狀擦傷，該處的點狀擦傷大小及深淺不一（圖28），該處頭骨孔洞呈不規則狀（圖29），部分碎裂之骨頭呈向外翻情形（圖30）。研判彈頭由左顳射入由右顳射出。

圖24、左顳處槍傷頭骨外側之形態。

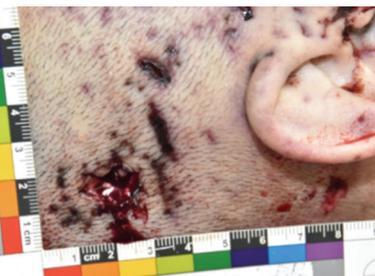
圖27、右顳處槍傷去除縫線之形態。

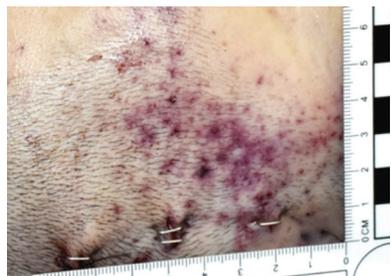
圖28、右顳皮膚上大小及深淺不一之擦痕。

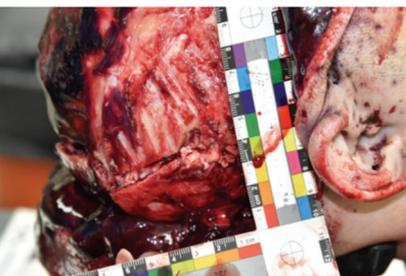
圖29、死者右顳處槍傷頭骨外側之形態。

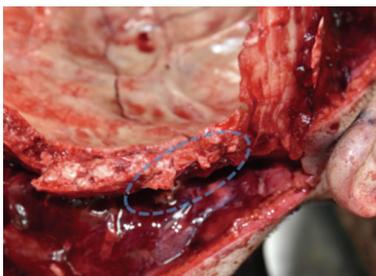
圖30、死者右顳處槍傷頭骨切面處，邊緣處骨頭碎片呈外翻情形。
